RIESGOS
ASOCIADOS A LA
REHABILITACION
DE EDIFICIOS

CLÚSTER
DE LA EDIFICACIÓN

1 Introducción

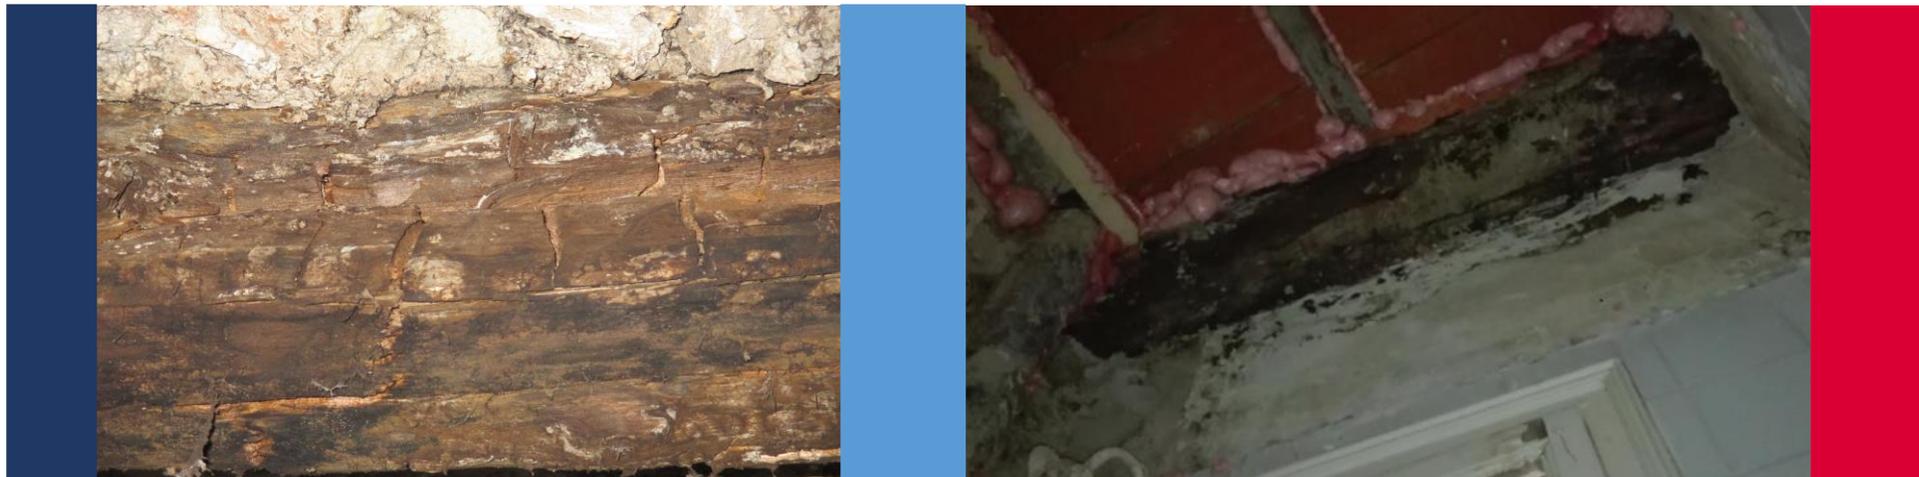
PATOLOGÍAS ORIGEN ABIÓTICO

Agentes atmosféricos como el sol y la lluvia: Deterioro superficial de la madera por cambios rápidos del contenido de humedad de la capa externa

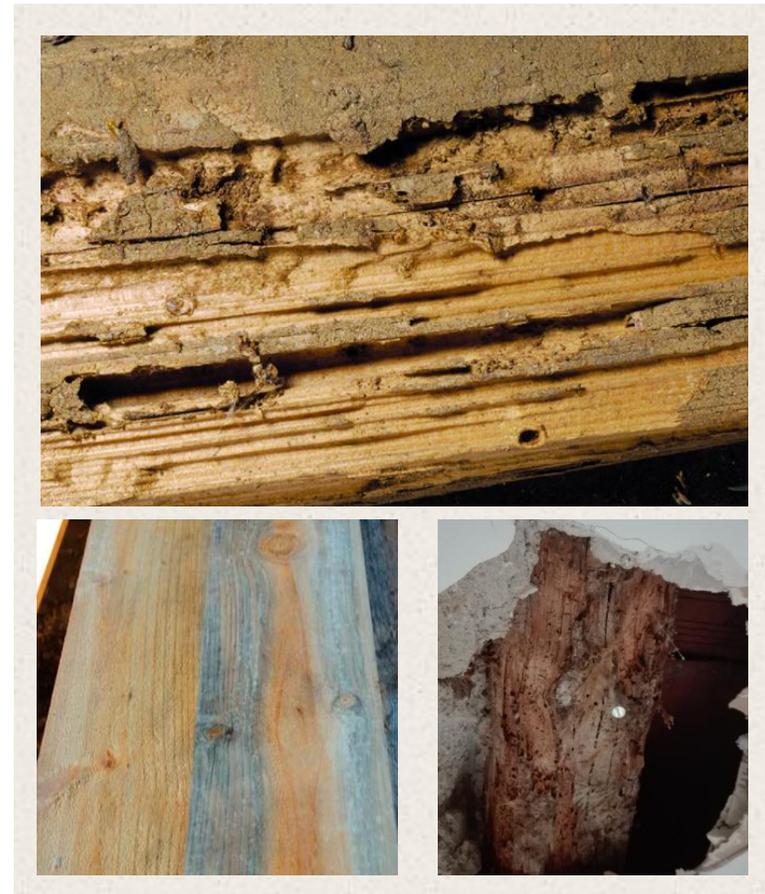
PATOLOGÍAS ORIGEN BIÓTICO

- ^ **Carcoma**
- ^ **Termitas**
- ^ **Hongos xilófagos**

Daños producidos: Pérdida de la capacidad resistente de la sección, plagas de insectos que si no se controlan pueden poner en riesgo la estabilidad del edificio y extenderse a los edificios medianeros

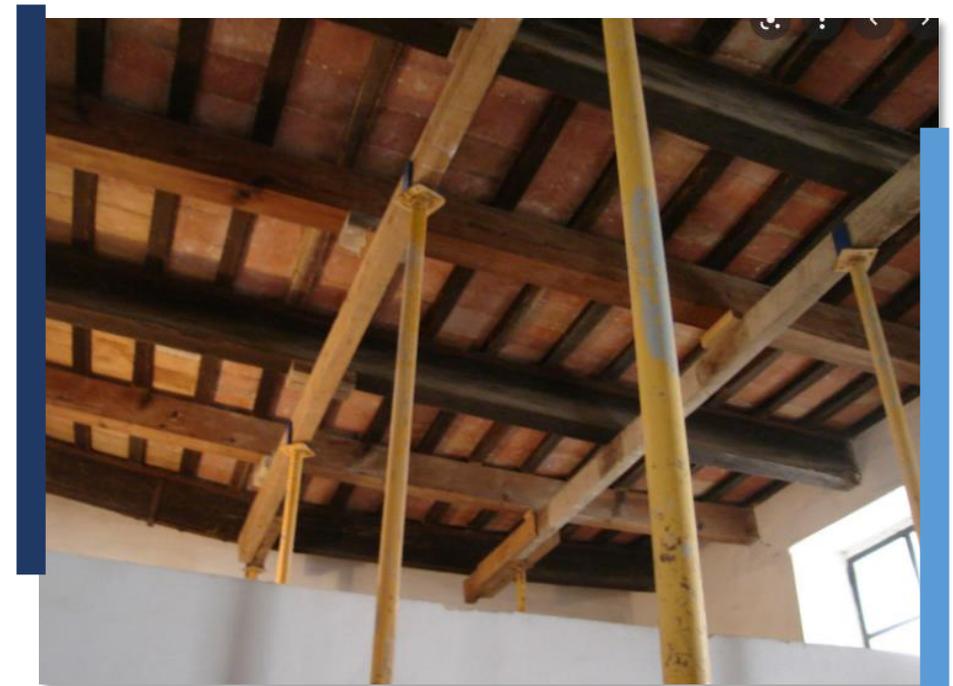
PATOLOGÍAS ORIGEN ESTRUCTURAL

- ^ **Secciones insuficientes para las cargas existentes (Incrementos de plantas a posteriori)**
- ^ **Deformaciones excesivas en forjados o cubiertas**
- ^ **Fallos en las uniones debidas a un dimensionamiento insuficiente**
- ^ **Fisuras en pies derechos**

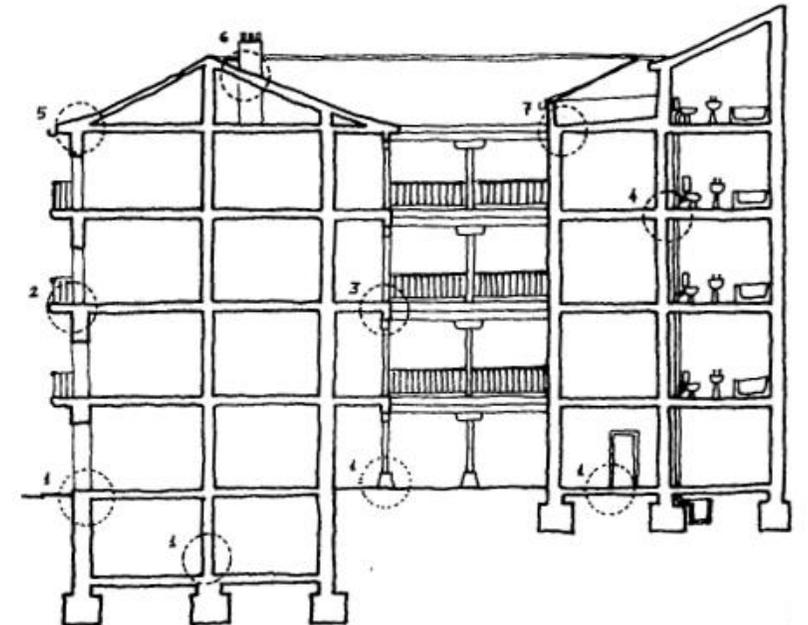
ZONAS DE RIESGO PROBABLES EN ESTRUCTURAS DE ENTRAMADOS Y FORJADOS DE MADERA

1. Elementos cercanos al suelo (Filtraciones de humedad a través del terreno o suelo)
2. Cabezas de viguetas de forjados que se apoyan en los muros de fachada (cornisas o balcones que pueden retener agua de lluvia)
3. Cabezas viguetas patios
4. Forjados en locales húmedos
5. Aleros y encuentro de la cubierta con el muro
6. Paso de chimeneas en cubierta
7. Cubiertas planas (fallos en la impermeabilización y remate de las mismas)

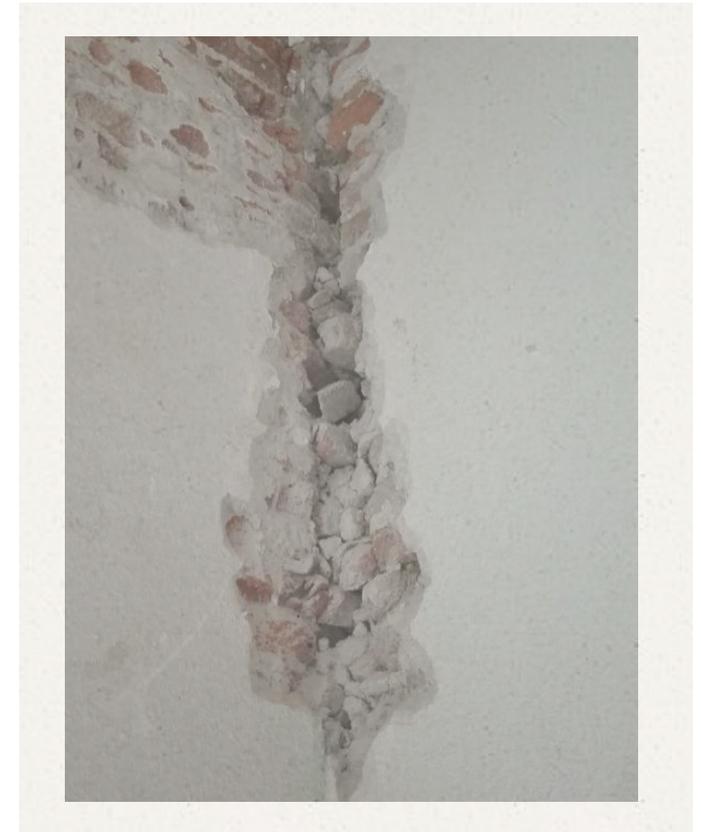
Lesiones de tipo físico causados por agentes externos:

- ^ Viento, sismo, etc.
- ^ Modificación de las condiciones de entorno (sobreeexcavaciones, descalces...)
- ^ Aperturas de huecos para instalaciones sin ningún tipo de refuerzo

Defectos de construcción o errores de proyecto:

- ^ Mortero con falta de cohesión , en ocasiones cercanos a la arenización
- ^ Falta de enjarje entre muros
- ^ Tensión admisible insuficiente para las cargas de proyecto.
- ^ Empleo de diferentes materiales en un mismo muro

Asientos en cimentaciones

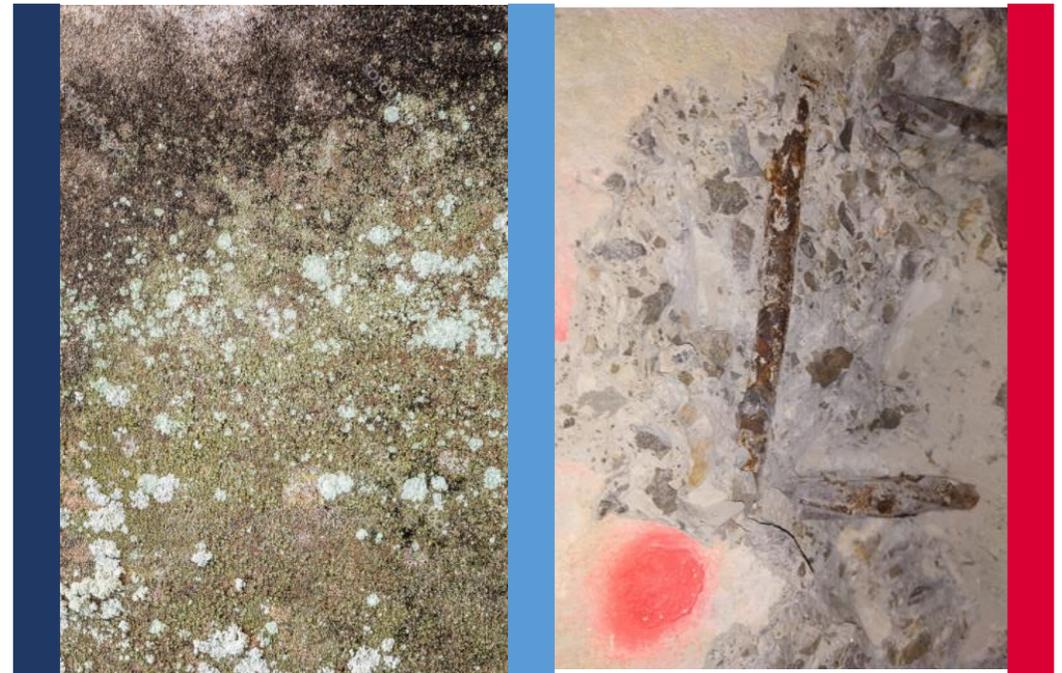
Carbonatación:

Bajada del PH y corrosión de las armaduras, se elimina la protección pasiva de las armaduras y favoreciendo el proceso de oxidación.

Eflorescencias:

Aparición de manchas, generalmente blancas, en la superficie del hormigón, debido a la disolución de las sales de calcio y reacción con el CO₂ del aire como consecuencia de la infiltración de agua

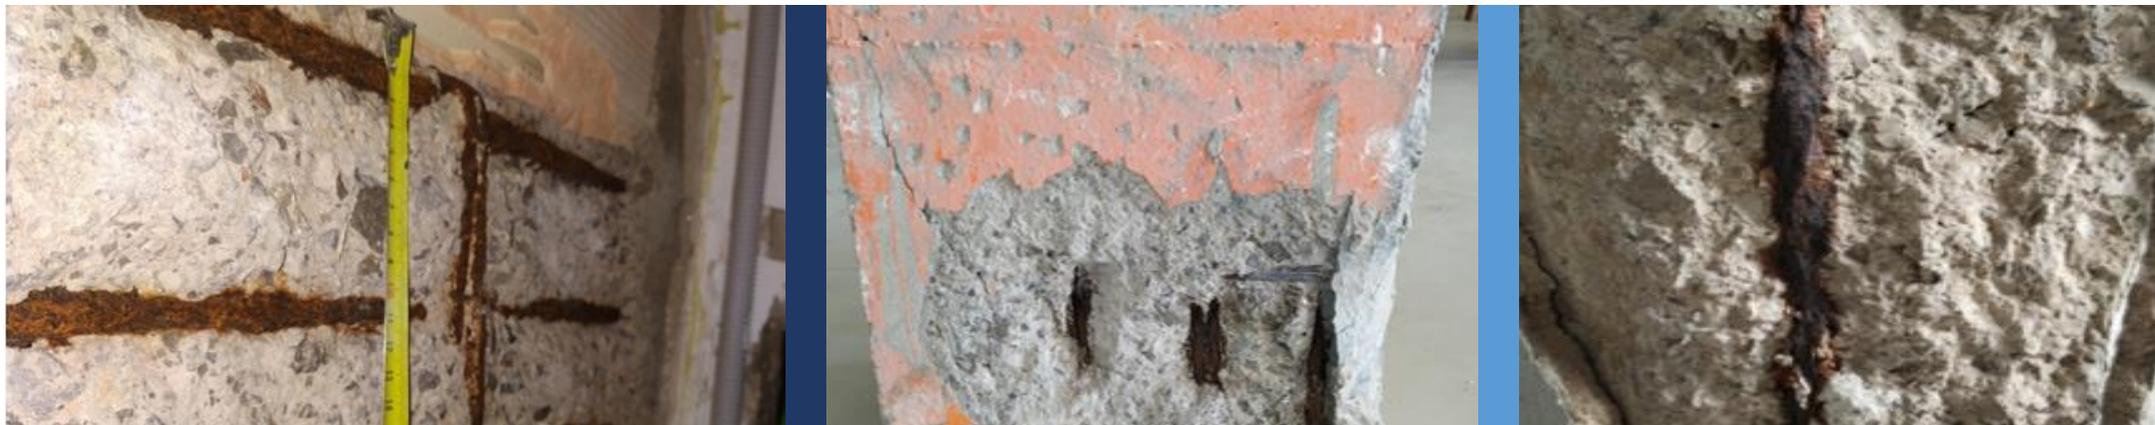
Procesos generales de oxidación y corrosión:

Los elementos estructurales localizados en zonas húmedas y/o con recubrimiento geométrico mínimo, son los que presentan oxidación superficial en sus armaduras. En la mayoría de los casos, se trata de un inicio de oxidación uniforme, llegando en casos puntuales, a presentar corrosión con pérdida de sección de la armadura.

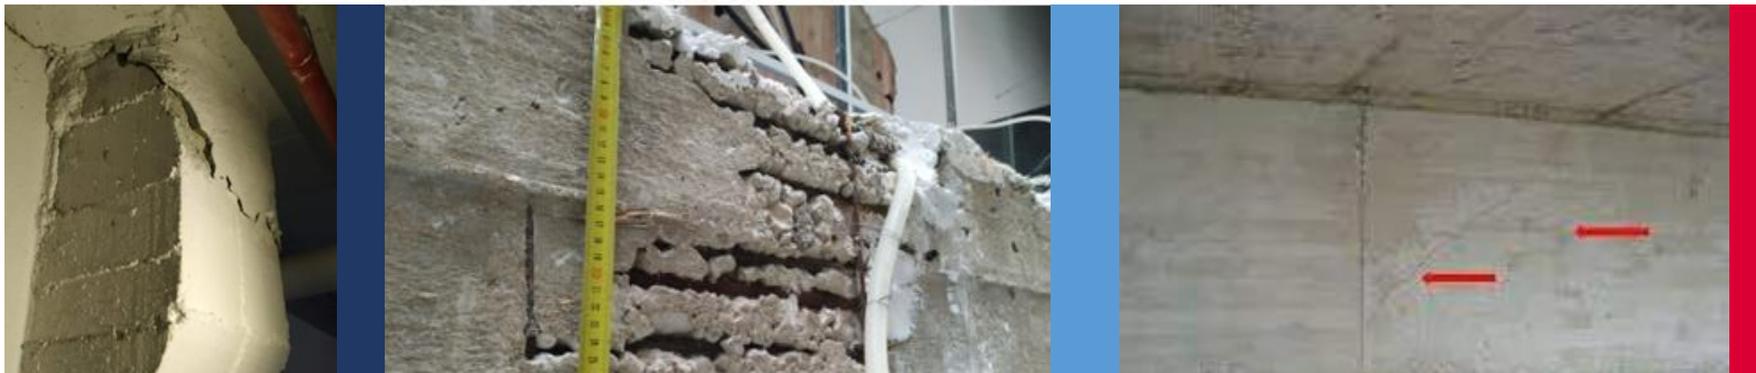
Segregación de áridos:

Debido a la falta de homogeneidad del hormigón se produce la segregación de los áridos más grandes a capas inferiores, dejando las armaduras sin recubrimiento y en algunos casos vistas.

Falta de armadura por secciones mal dimensionadas o por incremento de las cargas del edificio

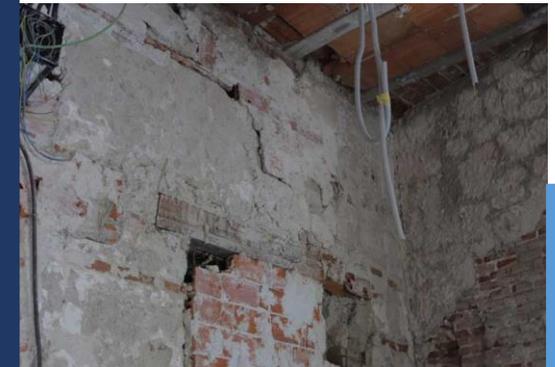
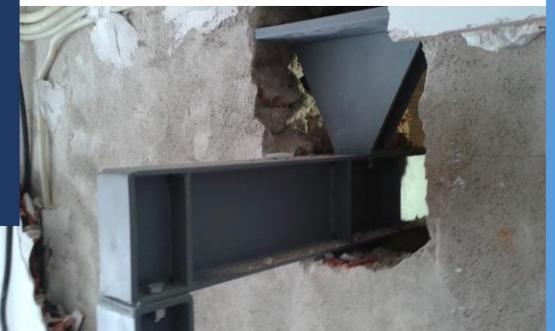
3.1.1 Muros de contención

Muros de Hormigón:

Geometría; Altura libre, espesor, longitud. Localización del armado, determinación de los diámetros, recubrimientos. Estado de conservación del hormigón, capacidad resistente.

Muros De fábrica:

Geometría; Altura libre, espesor, longitud, identificación del tipo de ladrillo y mortero empleados, Estado de conservación, capacidad resistente.

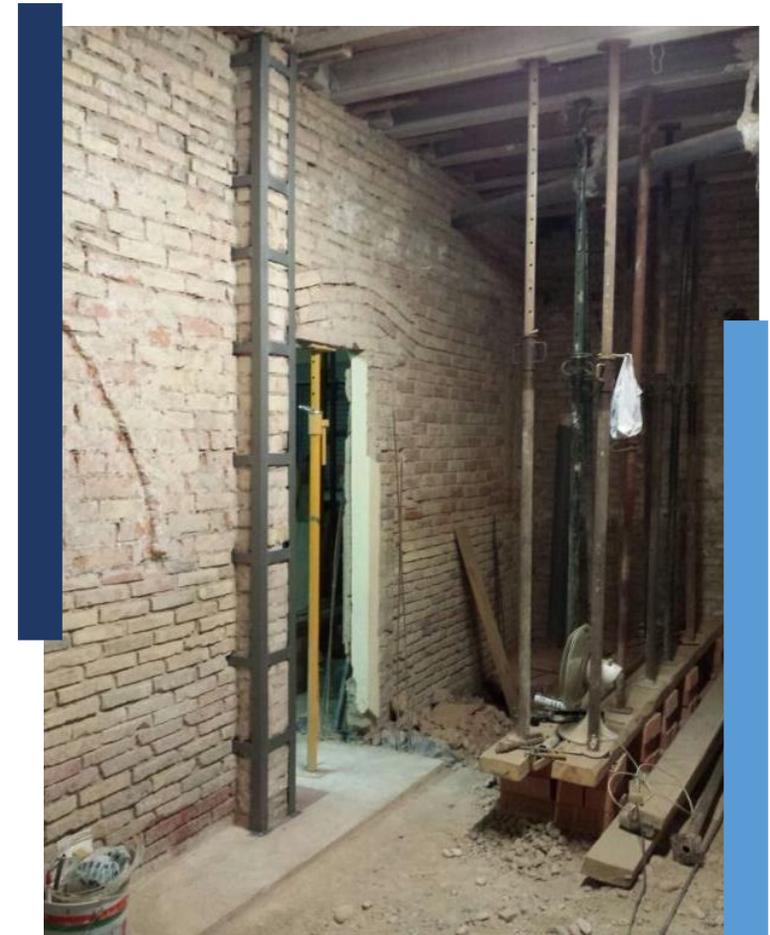
3.2.1 Muros de carga

Suelen ser de fábrica. Se comprobarán las transiciones y apoyos entre los distintos pisos, la altura libre, el espesor del muro (sí es de una o doble hoja) y la composición del mismo, tipo de ladrillo y mortero empleado. Estado de conservación y capacidad resistente.

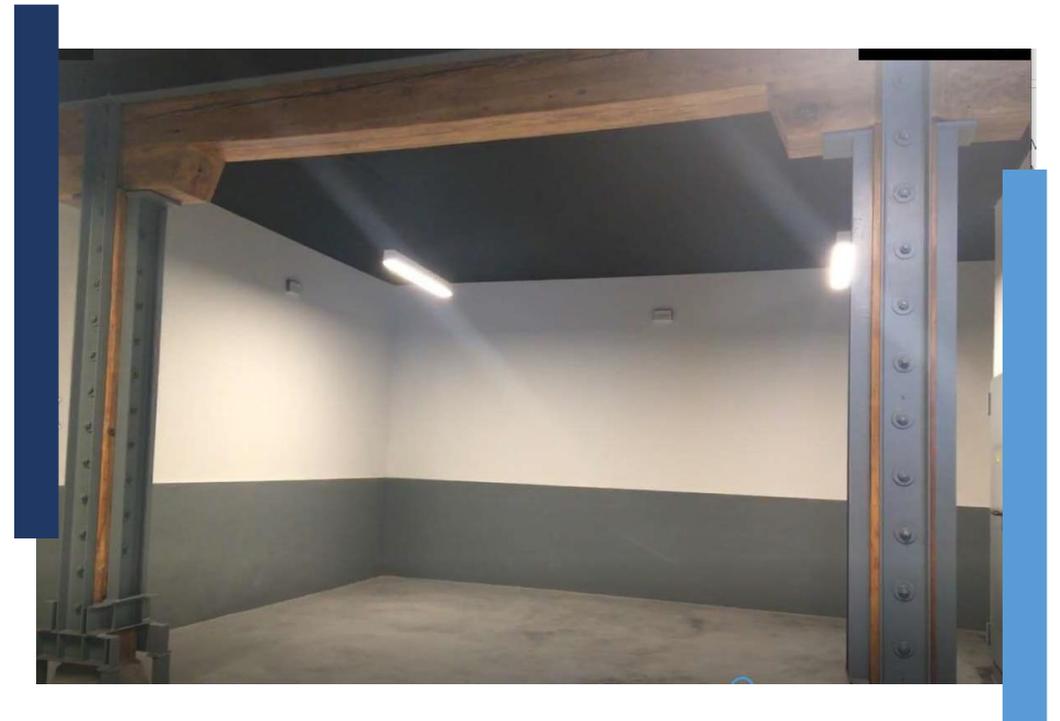
3.2.2 Pilares

Hormigón

Geometría; Altura libre, dimensiones, longitud. Localización del armado, determinación de los diámetros, recubrimientos. Estado de conservación del hormigón, capacidad resistente.

Metálicos

Identificación del acero, tipo del perfil empleado (límite elástico, soldabilidad), determinación del estado de conservación, pérdida de sección estado de las soldaduras, roblones, etc.

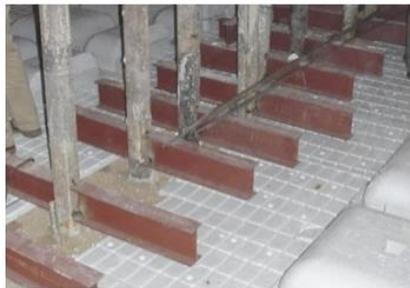
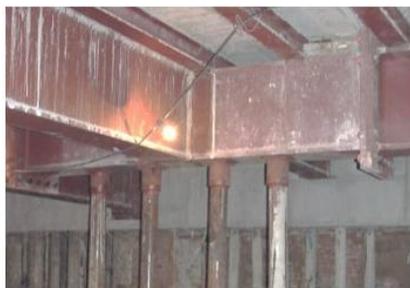
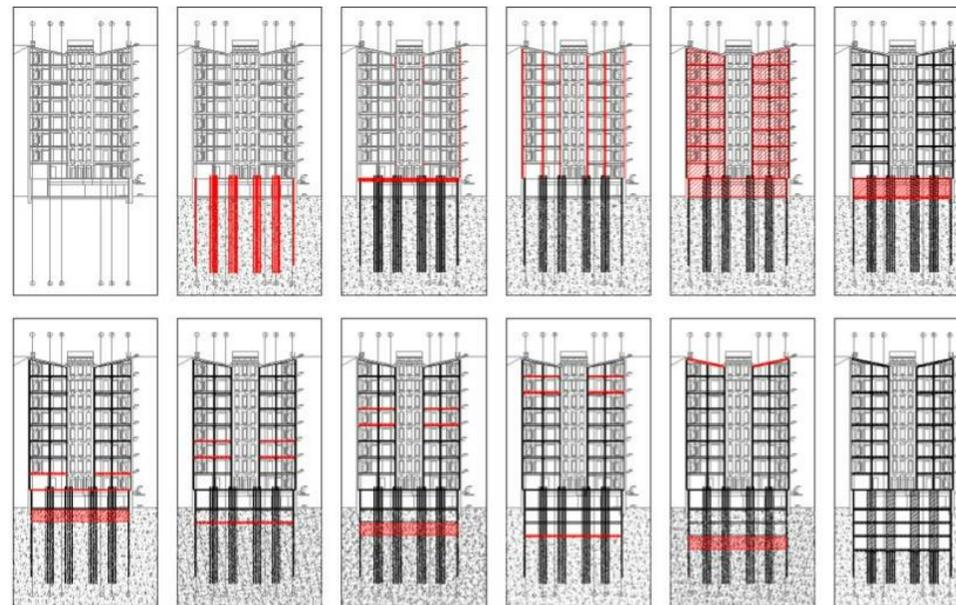
Procesos constructivos para ampliación de sótanos bajo rasante y consolidación del sobre rasante

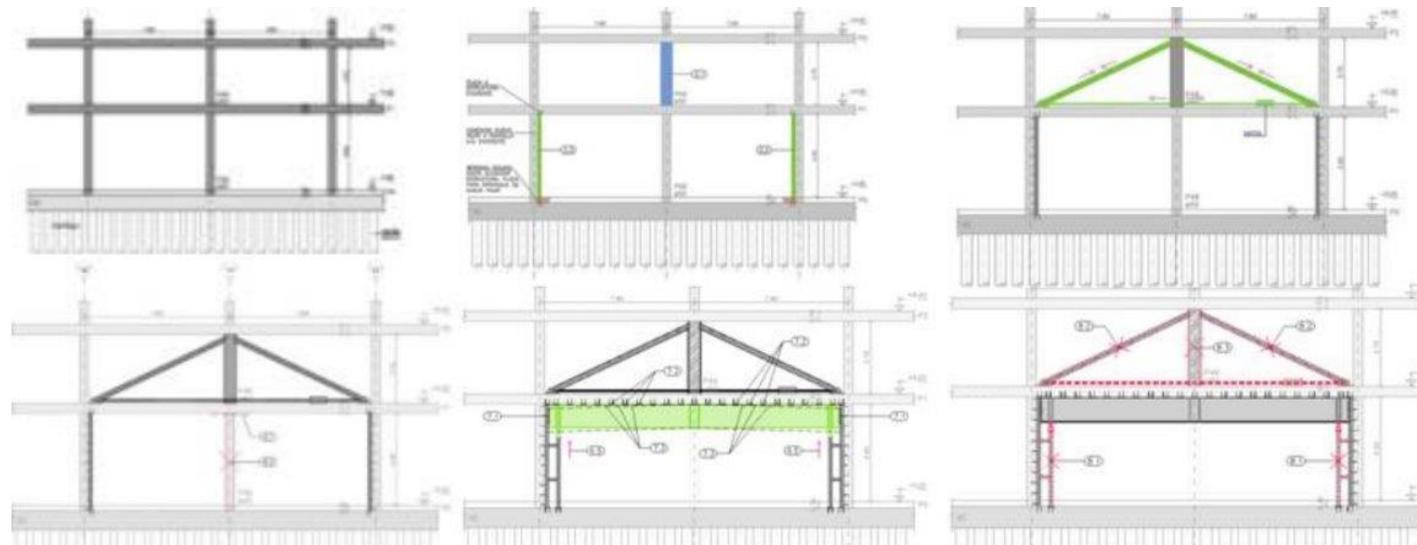
Modificación del sistema estructural: eliminación de pilares

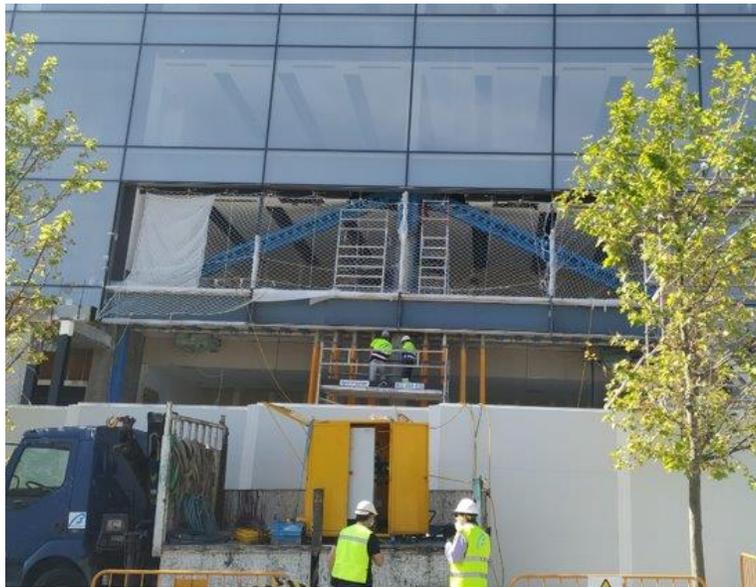
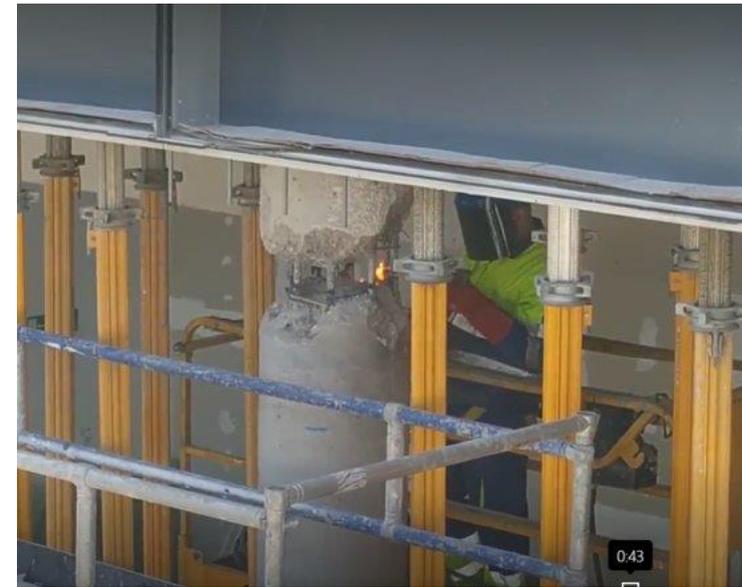
Control de deformaciones y cargas durante la ejecución

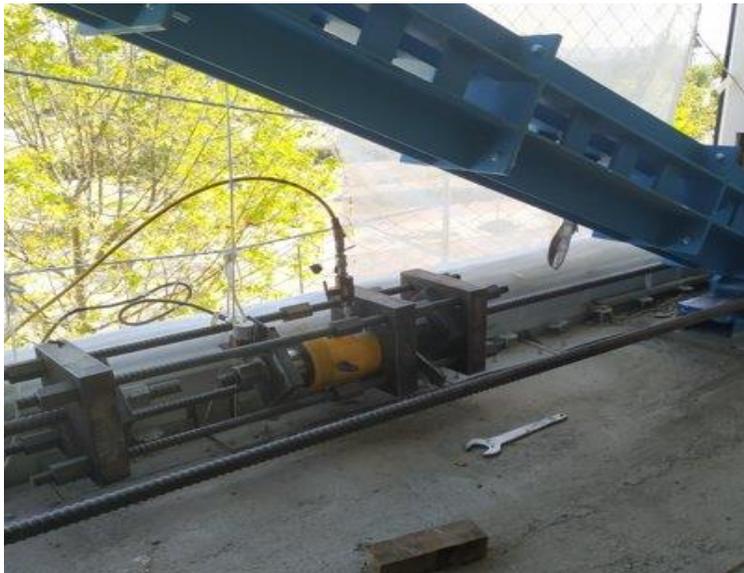
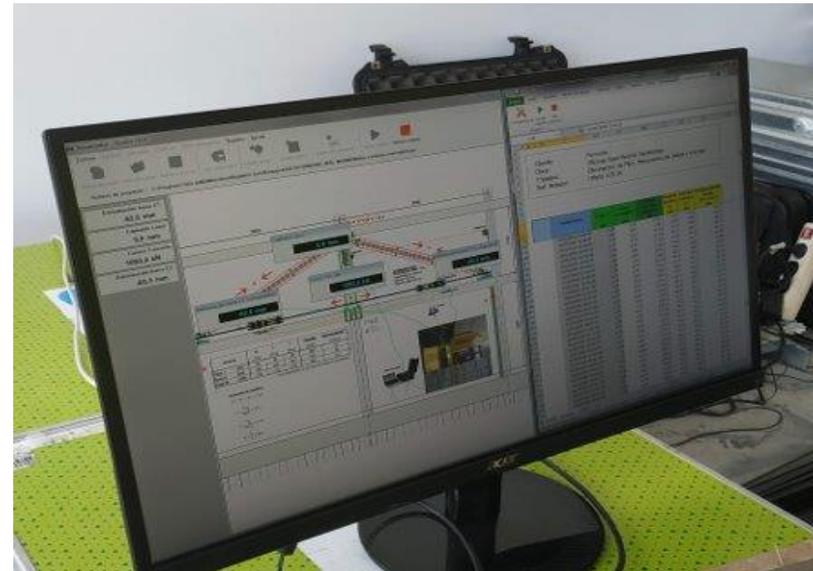
Control de deformaciones y cargas durante la ejecución
